| | <p align="center"><b><u>Note Technique</u></b><br/><b>N° 105_G</b></p> | <p align="center">Par Noël Cédric<br/>Le 28/10/2011</p> |

***Produit : Lave vaisselle***

***Marque : Essentielb***

***Modèle : ELVI452F***

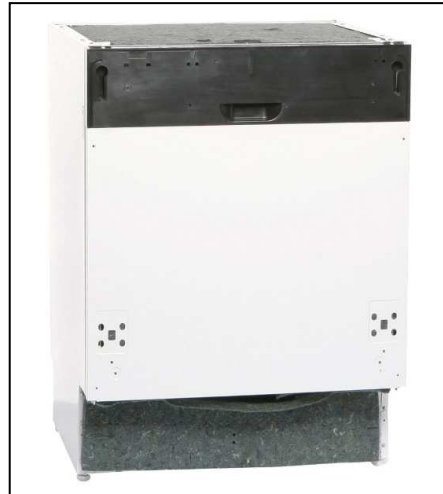
***Défaut : Mauvaise qualité de lavage après plusieurs mois d'utilisation et protecteur de surcharge enclenche la vidange de cuve aléatoirement.***

***Origine du défaut : Durite de remplissage de fond de cuve encrassée.***

***Solution proposée : Démonter la durite et la nettoyer.***

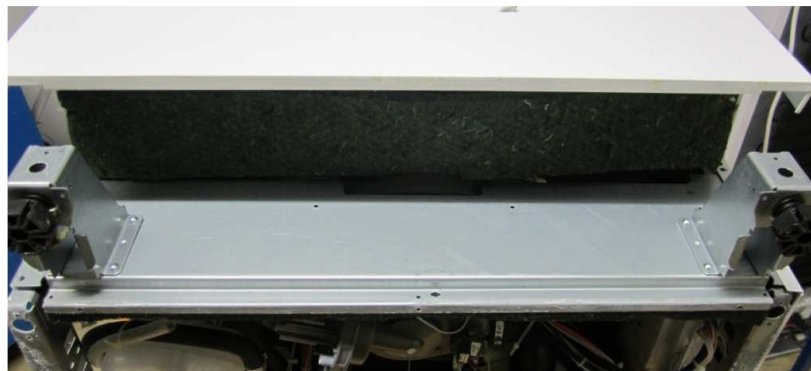
***1- Démonter la traverse inférieure en façade de l'appareil.***

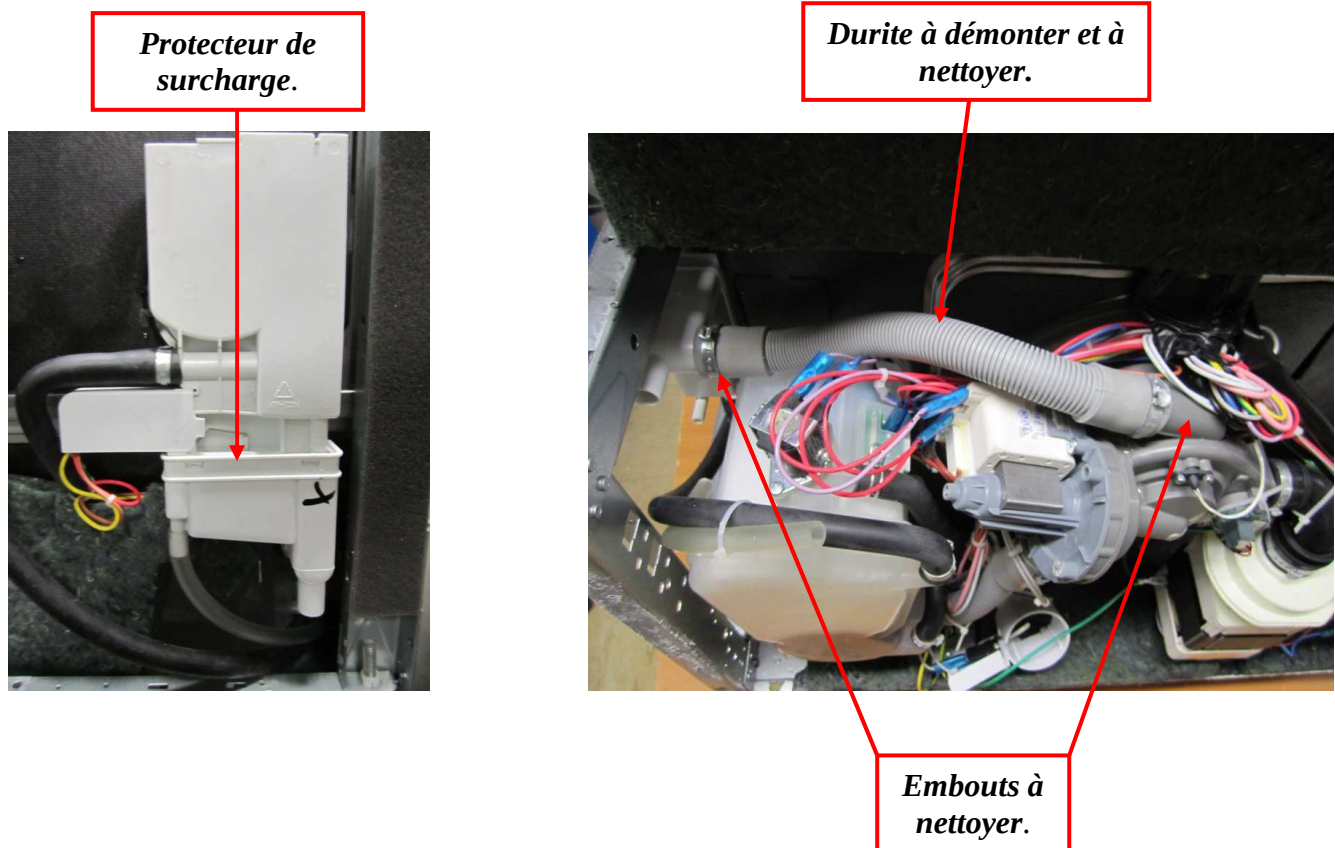
**2- Enlever les colliers de fixation à chaque extrémité de la durite.**

**3- Nettoyer l'intérieur de la durite.**

**4- Nettoyer également l'embout de sortie du protecteur de surcharge et l'embout d'entrée de remplissage de cuve.**

**5- Remonter l'ensemble.**
