Branchements Induction Vestel  
 Inducteurs 160mm : PL708 (Rouge) + PL711 (Noir) + PL716  
 Inducteurs 200mm : PL709 (Rouge) + PL710 (Noir) + PL715  
 Ventilateur : PL721  
 Sonde température radiateur : PL713  
 Câble connexion Module puissance / Platine de commande : PL726  
 Neutre : PL729  
 Phase : PL730  
 Terre : PL714

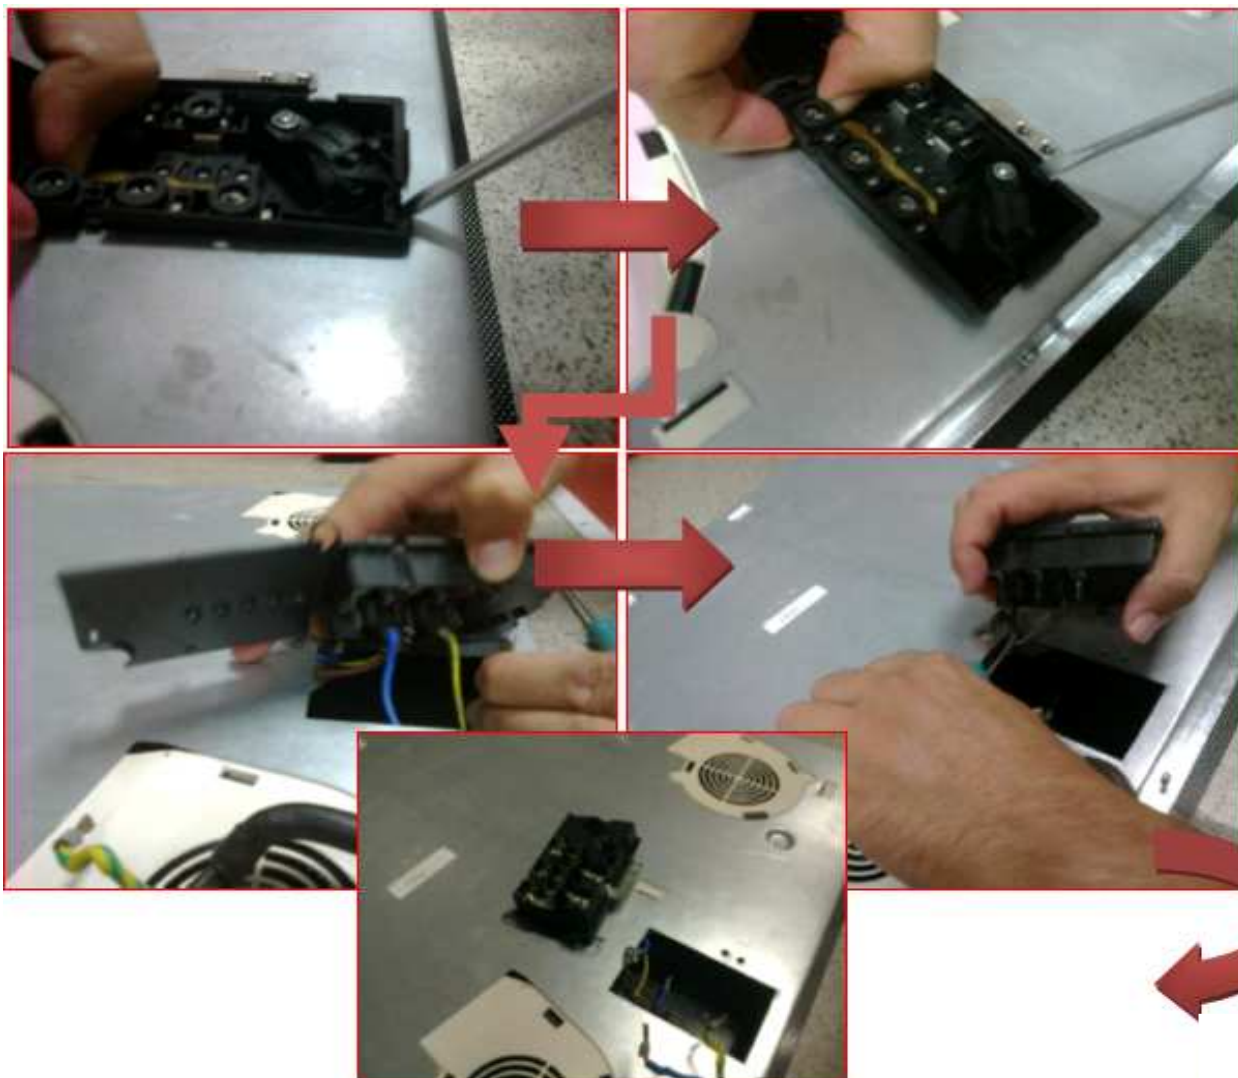
- Appuyez sur les crochets du bornier (à l'aide d'un tournevis) puis tirez sur le bornier

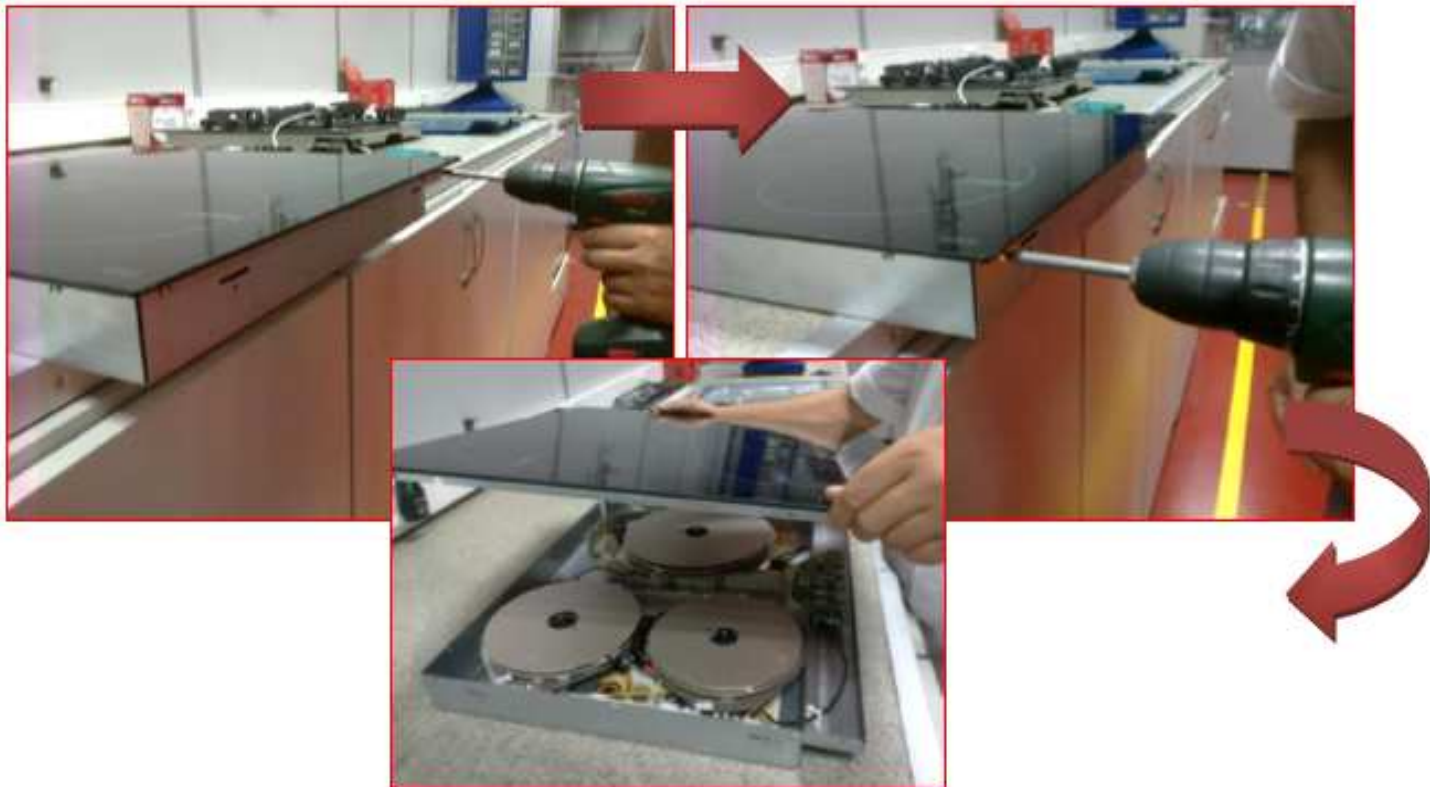
- Dévissez toutes les vis autour de la table et retirez le dessus verre

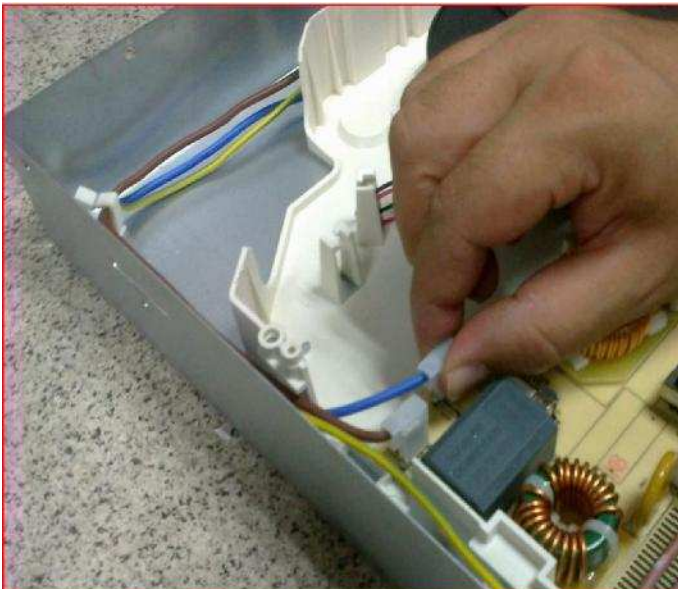
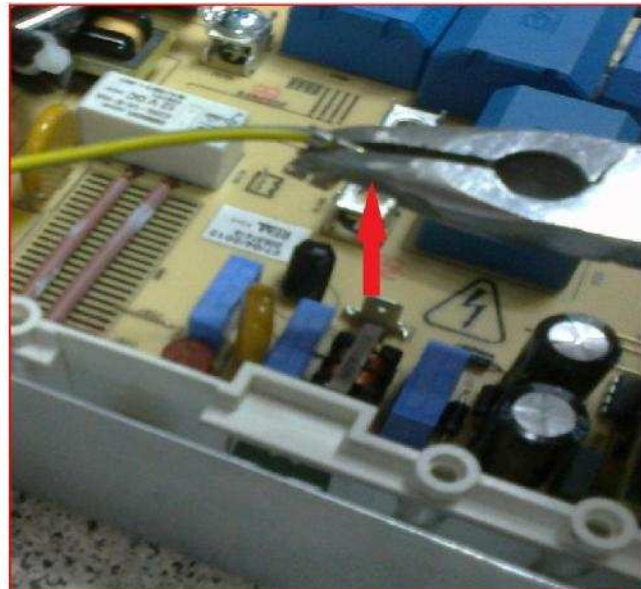
- Après avoir retiré les éléments chauffants, retirez le reste de câbles connectés

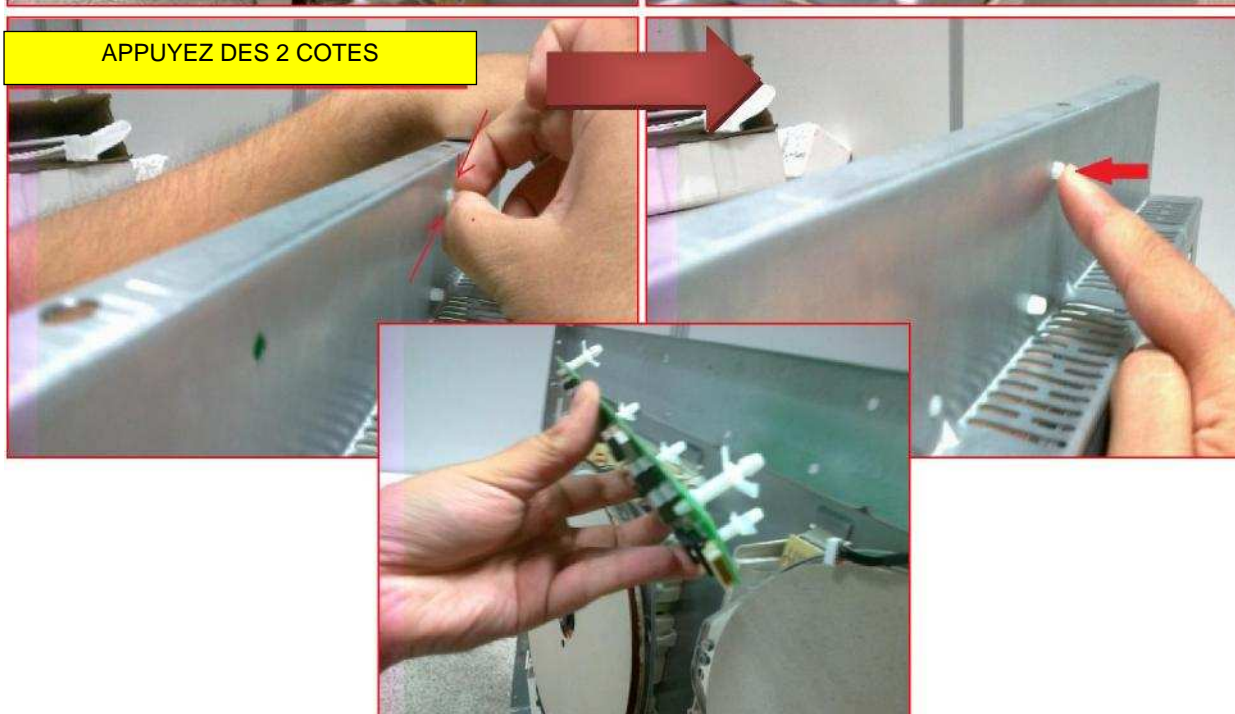
APPUYEZ DES 2 COTES
