Lave linge Top

Poulie,

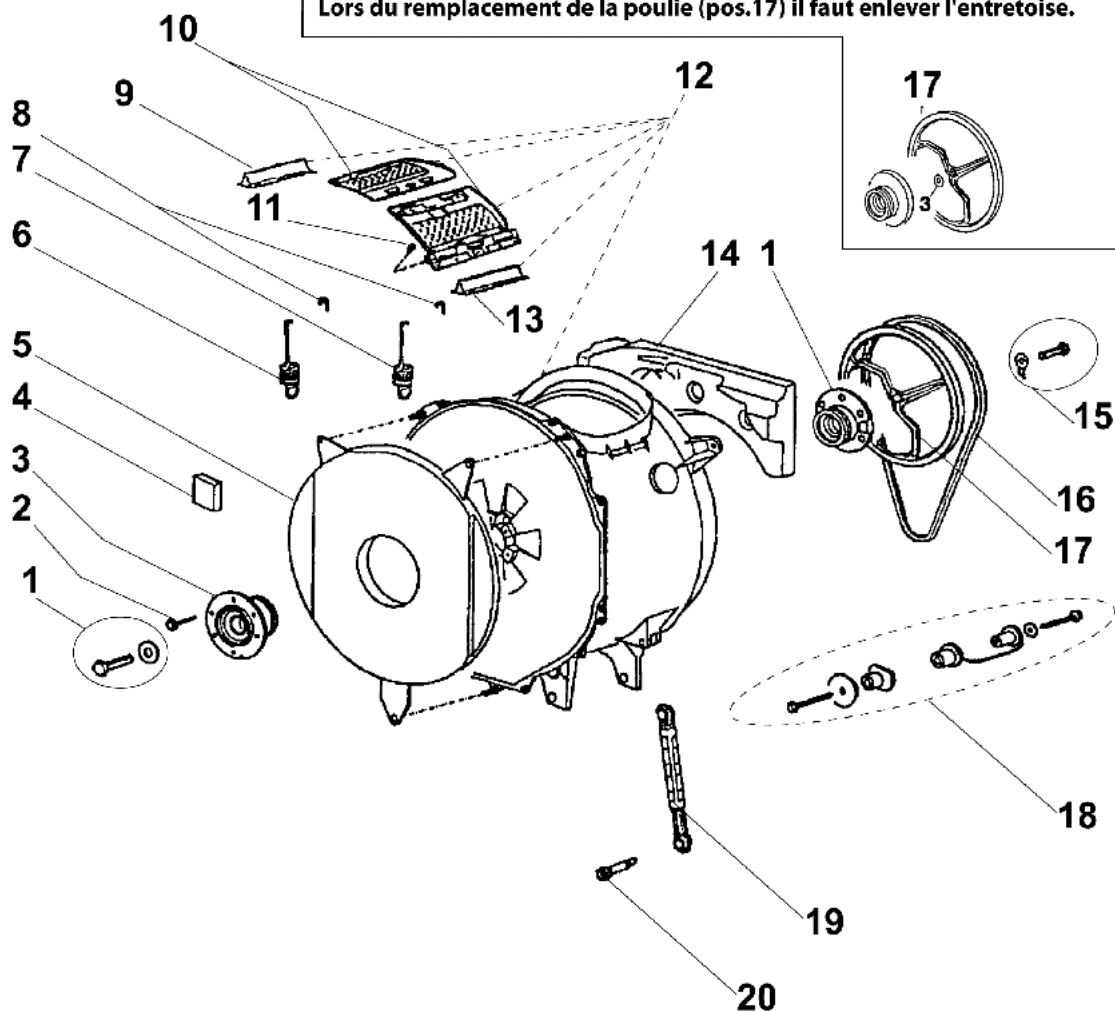
VUE C

Sur différents appareils, a été monté en production une entretoise (pos.3 )

Lors du remplacement de la poulie (pos.17) il faut enlever l'entretoise.
