Lave linge Top

Poulie, réf.146 259 100/7,146 260 100/4

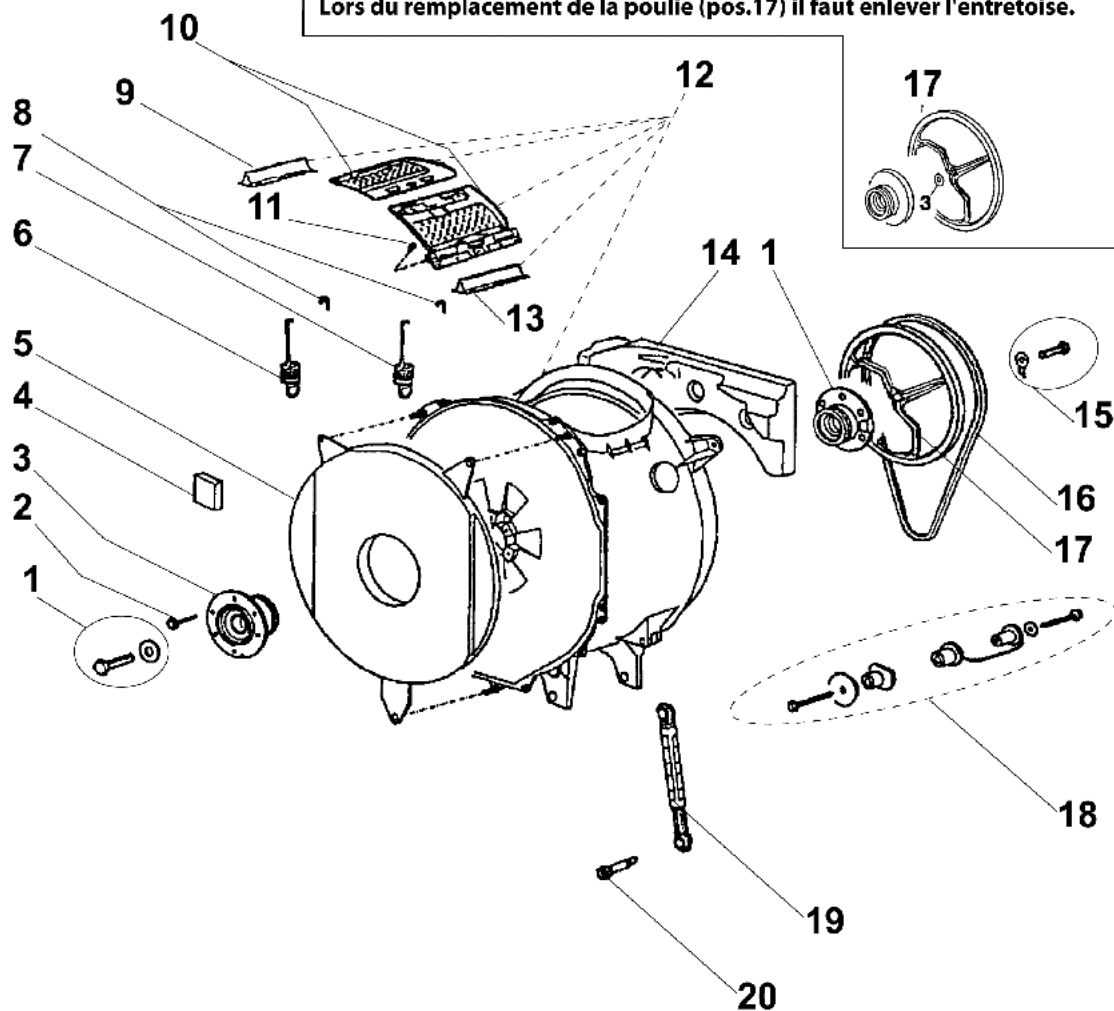
# VUE E

Sur différents appareils, a été monté en production une entretoise (pos.3 )

Lors du remplacement de la poulie (pos.17) il faut enlever l'entretoise.
